9 РЕКОМЕНДАЦИИ

9.1 Для восстановления эксплуатационной пригодности и дальнейшей безопасной эксплуатации объекта: «Детальное обследование строительных конструкций административного здания, расположенного по адресу: г. Минск, ул. Цнянская, 23а» необходимо:

Дефектная ведомость

65-04/21 - ТЗ

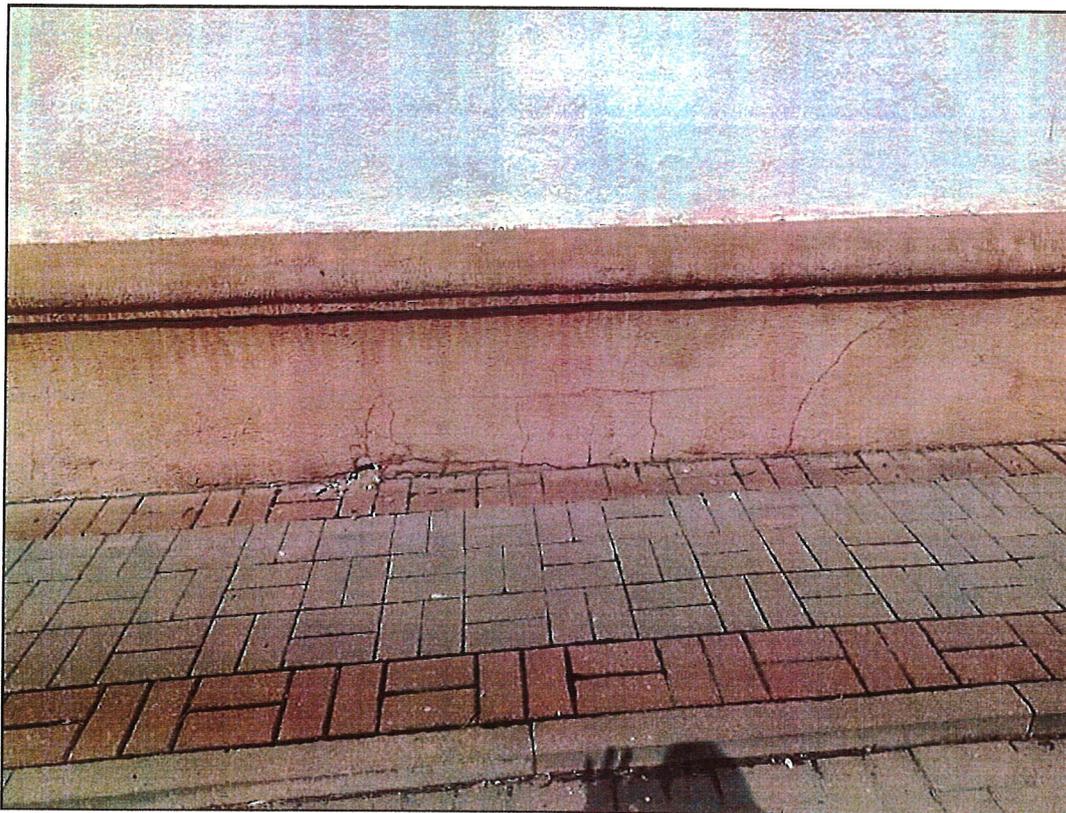
| Дефект/повреждение | Количествов. оценка | Рекомендации |
|--|---|---|
| Волосяные трещины в отделочном штукатурном слое ввиду капиллярного подсоса (см. Приложение Б, фото 40, 46) | Многочисленный дефект 42,9м ² | Выполнить демонтаж отделочного штукатурного слоя в уровне цоколя с последующим восстановлением по стеклосетке. (площадь цоколя 42,9м ² , толщина отделочного штукатурного слоя 25мм) |

Фото 40. Растрескивание отделочного штукатурного слоя в уровне цоколя по оси «Д» в осях «4-6»

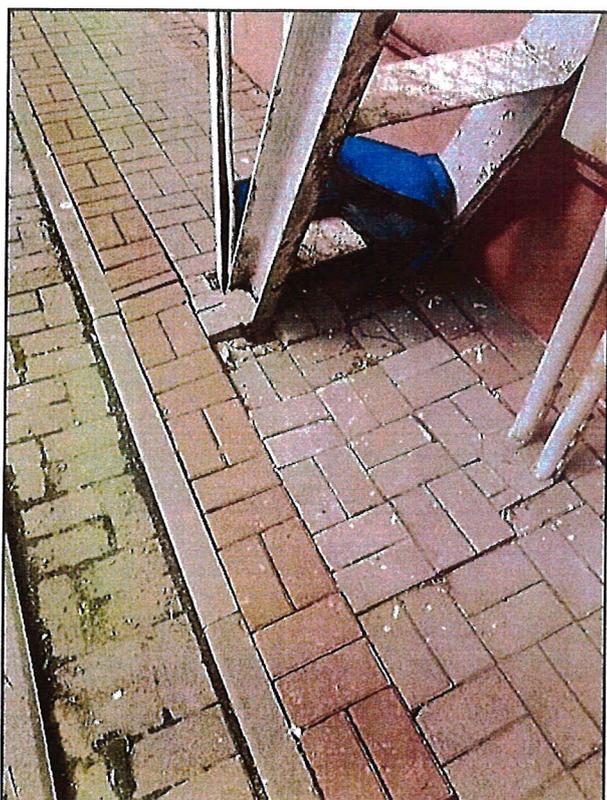
| Дефект/повреждение | Количествов. оценка | Рекомендации |
|--|---|---|
| Просадка отмостки в месте устройства эвакуационной лестницы (см. Приложение Б, фото 41) | 0,5 м ² | Выполнить восстановление отмостки в местах просадки |

Фото 41. Проседание отмостки из бетонной плитки

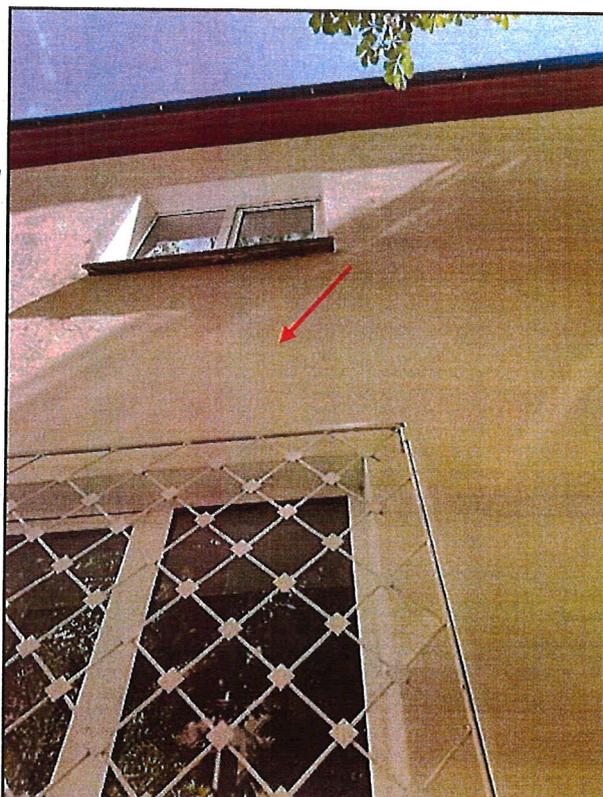
| Дефект/повреждение | Количествов. оценка | Рекомендации |
|--|---|---|
| Многочисленные трещины по фасадам обследуемого здания. Ширина раскрытия трещин от 0,03мм до 0,5мм (см. Приложение Б, фото 42-44) | 16,7 м.п. | Трещины в стене расшить, очистить, продуть и заделать ремонтными штукатурными составами типа «Полимикс», «Парад» или аналогами согласно технологической карте производителя. Оштукатурить по стеклосетке. |

Фото 42. Трещина, шириной раскрытия 0,1мм по оси «б» в осях «Г-Д»

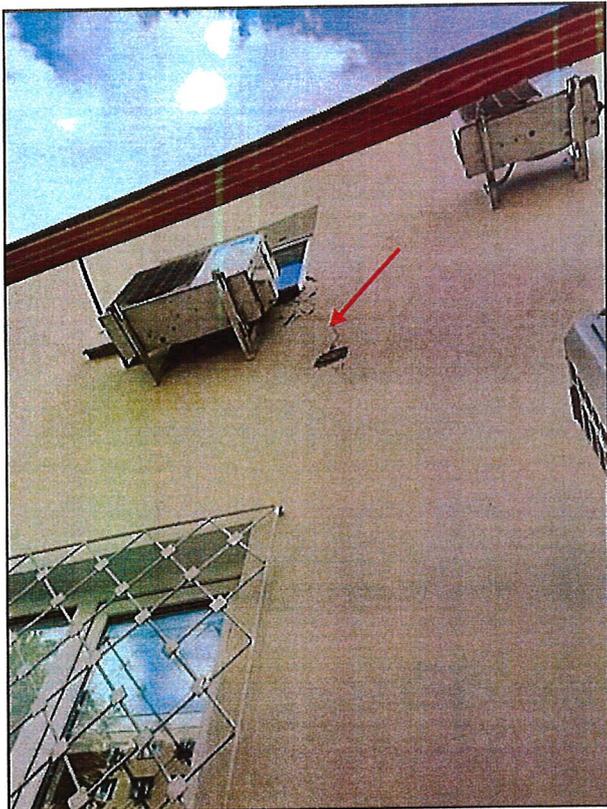
| Дефект/повреждение | Количествов. оценка | Рекомендации |
|--|---|---|
| Сквозные трещины шириной раскрытия до 3 мм в наружной несущей стене | 8,7 м.п. | Кладку стен со сквозными трещинами усилить установкой металлических скоб согласно схеме |

Фото 43. Трещина, шириной раскрытия до 3мм по оси «Б» в осях «1-2»

| <p>по оси «Б» в осях «1-2» и по оси «1» в осях «В-Д» (см. Приложение Б, фото 43, 44)</p> | | <p>1- усиленная стена; 2- трещина в стене шириной до 10мм, инъ-ектированная цементно-песчаным раствором после установки скоб; 3- скобы из арматурной стали; 4- паз с кледке, выбранный фрезой; 5- углубления по концам паза, выполненные сверлом; 6- заполнение цементно-песчаным раствором пазов и углублений</p> <p>Применить скобы диаметром 12 мм длиной 400мм с шагом 500мм (10 штук)</p> |

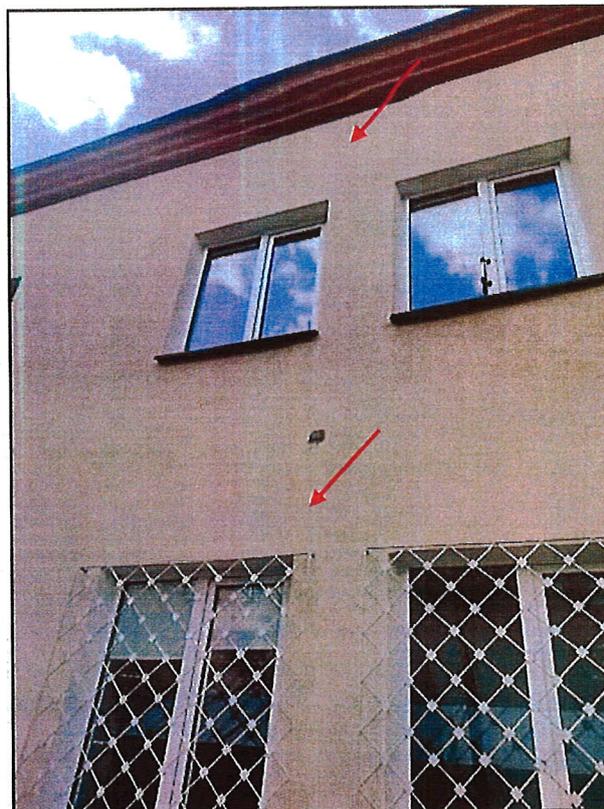
Фото 44. Трещина, шириной раскрытия до 3мм по оси «1» в осях «В-Д»

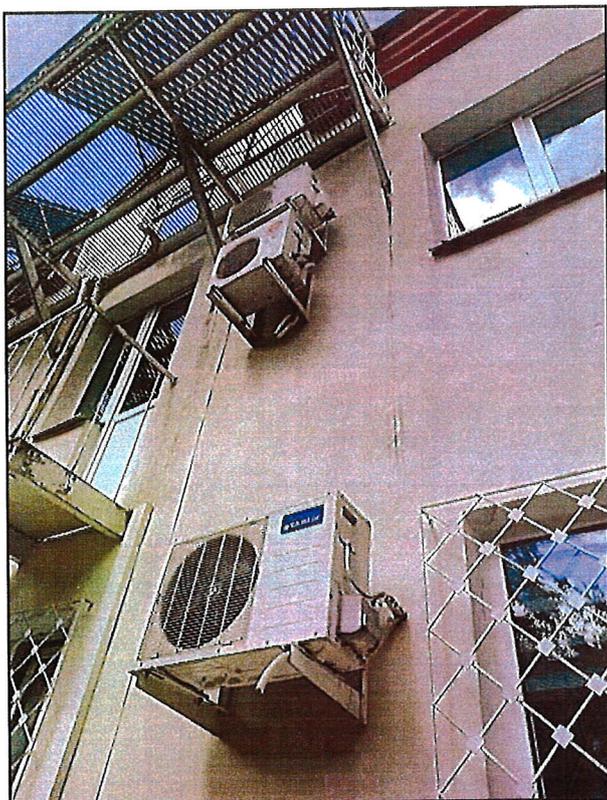
| Дефект/повреждение | Количествов. оценка | Рекомендации |
|--|---|---|
| Следы увлажнения и сырости на наружной стене по оси «Д» в осях «2-3» (см. Приложение Б, фото 45) | 1,5 м ² | Удалить следы увлажнения и сырости со стороны фасада, восстановить окрасочный слой наружной стены |

Фото 45. Следы увлажнения и сырости по оси «Д» в осях «2-3»

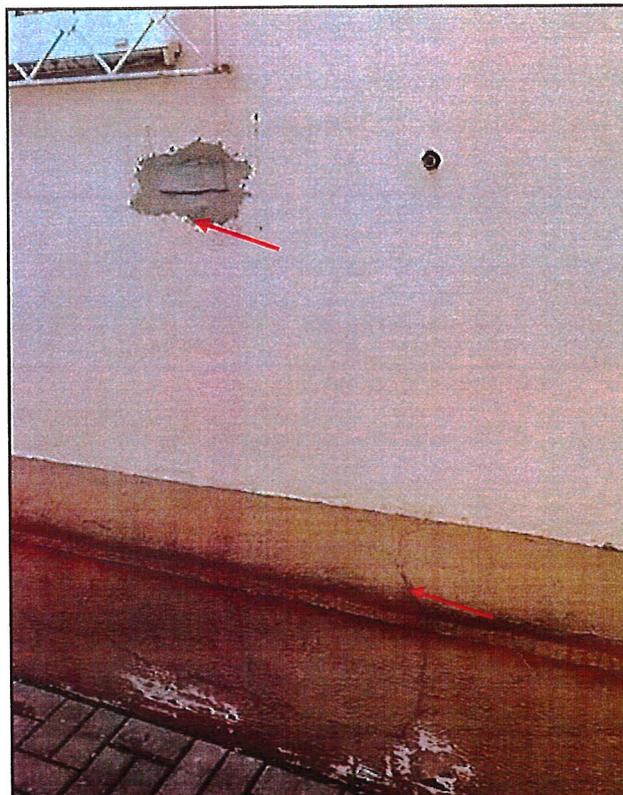
Фото 46. Трещина, шириной раскрытия до 0,1мм по оси «Б» в осях «5-6»

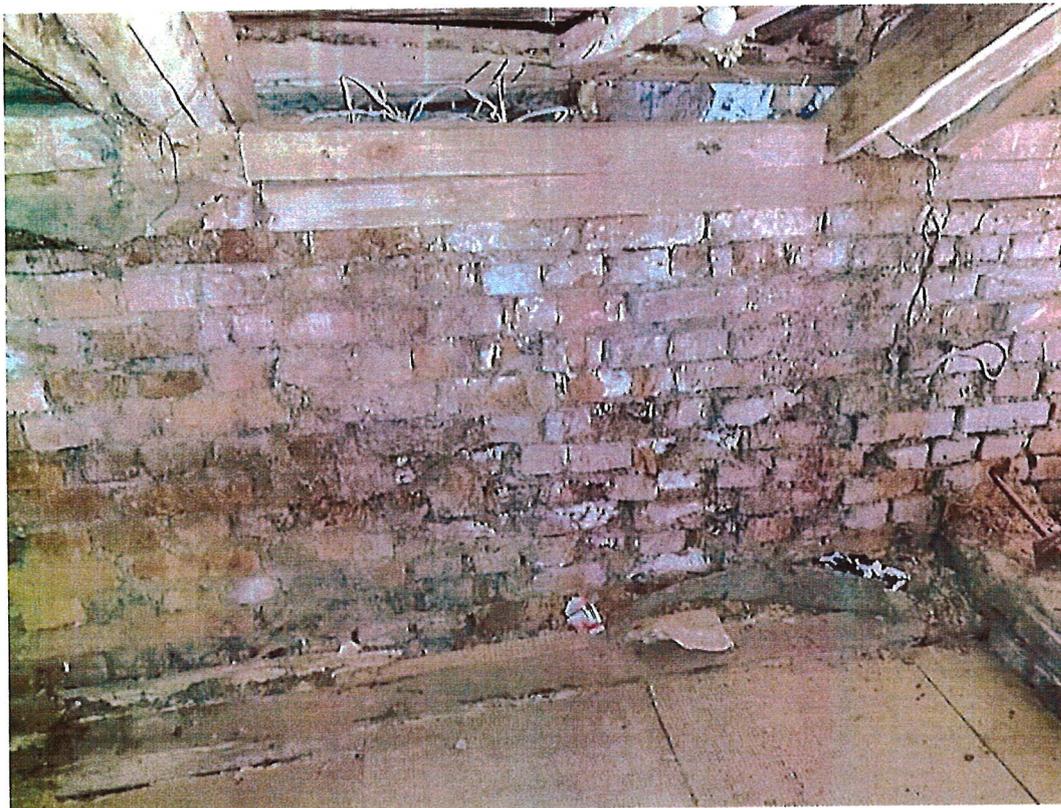
| Дефект/повреждение | Количествов. оценка | Рекомендации |
|--|---|---|
| Многочисленные участки выпадения раствора горизонтальных и вертикальных швов наружных стен здания из керамического кирпича в уровне чердачного помещения (см. Приложение Б, фото 53) | 9,4 м ² | Швы очистить от слабосцепившегося раствора, увлажнить, заполнить цементно-песчаным раствором с помощью узкого мастерка 46,7м.п.) |

Фото 53. Выпадение цементно-песчаного раствора в горизонтальных и вертикальных швах в уровне чердачного помещения

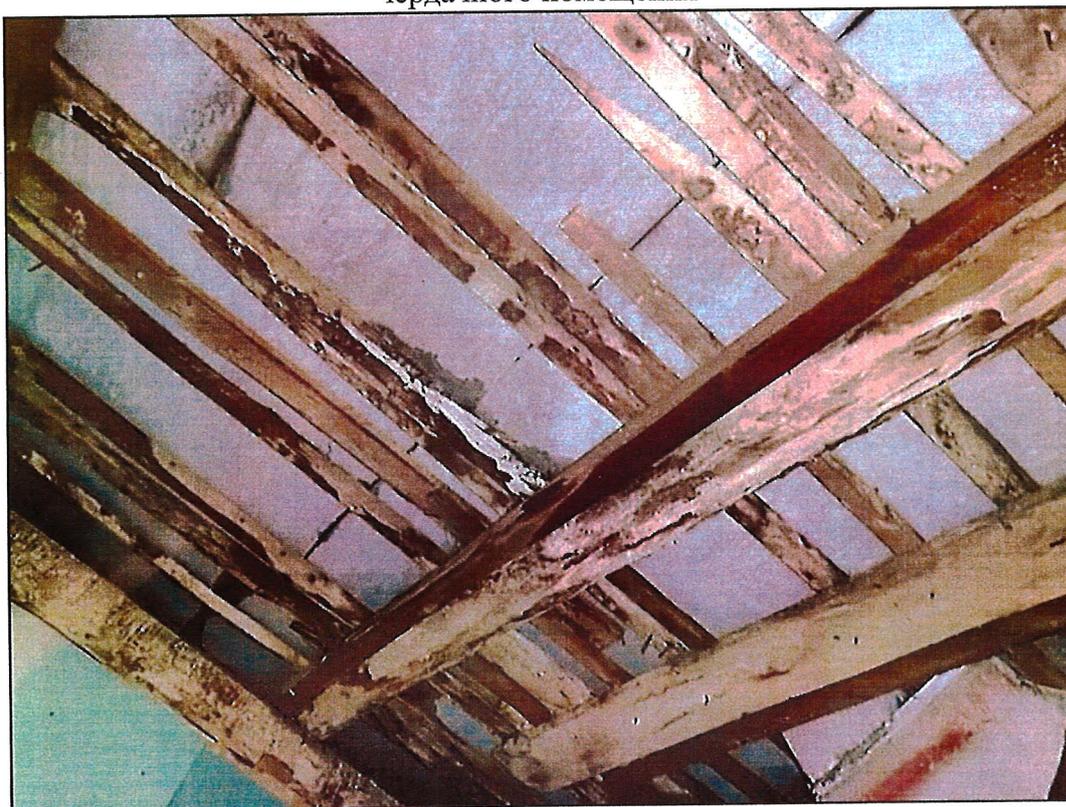
| <p>Биологическое повреждение отдельных стропильных ног (см. Приложение Б, фото 54).</p> | <p>3 шт.</p> | <p>Выполнить замену/восстановление стропильных ног, подверженных биологическому повреждению (2 стропильные ноги длиной 9,5м и 1 длиной 7,5м)</p> |
| <p>Следы замкания несущих элементов кровли (см. Приложение Б, фото 54).</p> | <p>2,4 м.п.</p> | <p>Выполнить замену/усиление стропильных ног, подверженных замканию. При усилении выполнить устройство деревянных накладок из бруса 50x100 (h) путём закрепления бруса (накладок) к усиливаемым стропильным ногам с обеих сторон</p> |

| Многочисленные места протечки кровли (см. Приложение Б, фото 54). | 8,3 м ² | Выполнить ремонт/замену элементов покрытия здания, подверженных разрушению |
| Поверхностная коррозия покрытия кровли (см. Приложение Б, фото 54). | 3,3 м ² | |
| Следы замокания обрешётки в местах протечек кровельного покрытия (см. Приложение Б, фото 54). | 13,3 м ² | Выполнить замену обрешётки здания, подверженных разрушению |

Фото 54. Следы протечек покрытия кровли

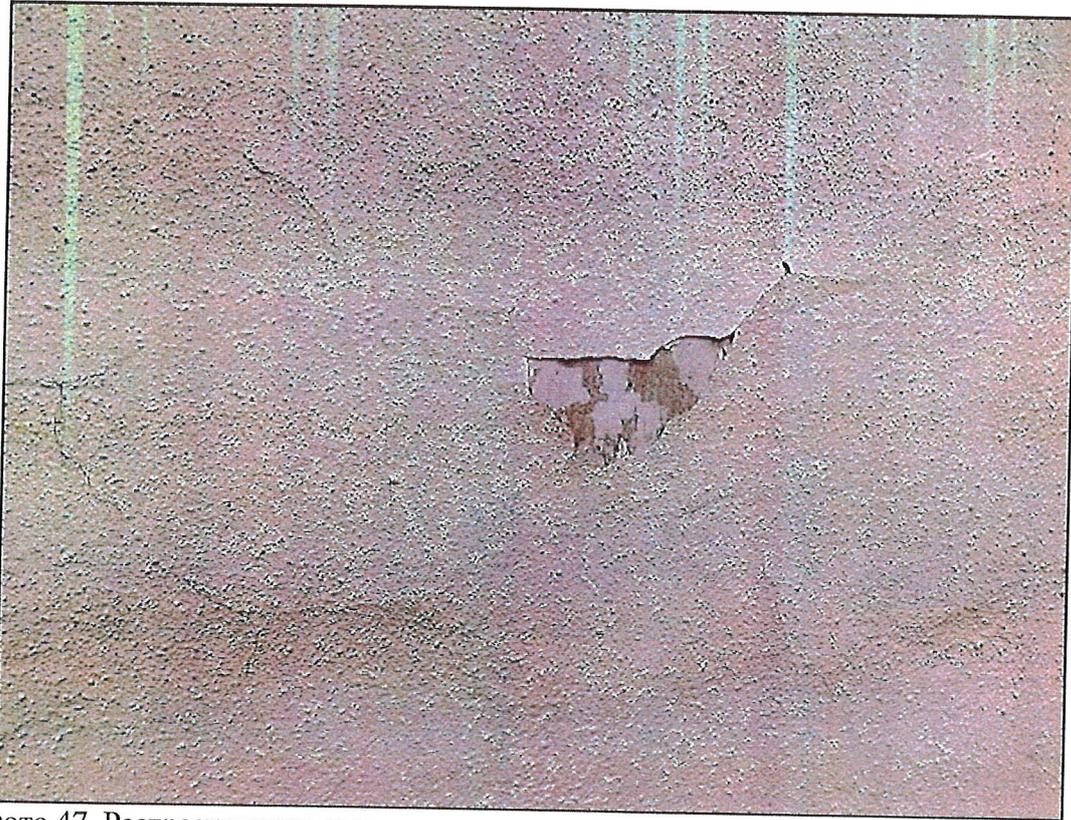
Фото 47. Растрескивание отделочного штукатурного слоя по оси «б» в осях «Б-В»

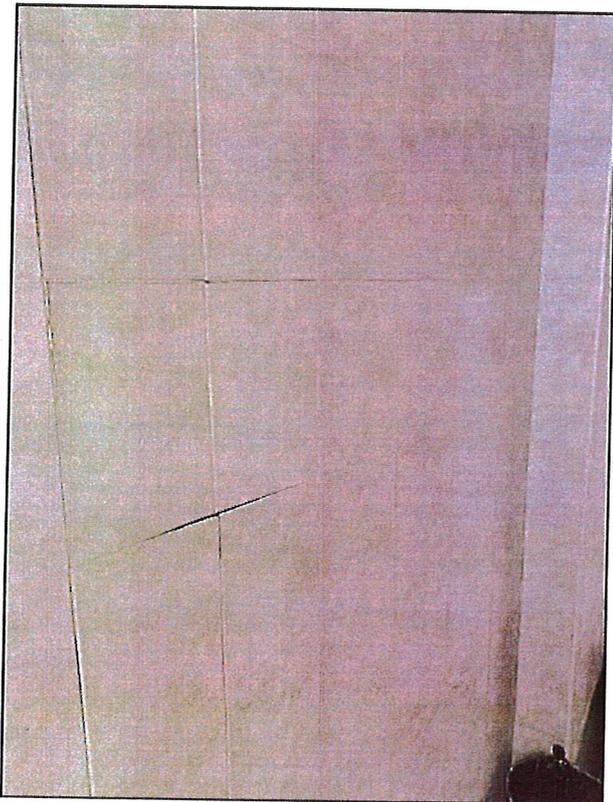
Фото 48. Отслоение отделочного слоя из керамической плитки в помещении санитарного узла в осях «3-4; Г-Д»

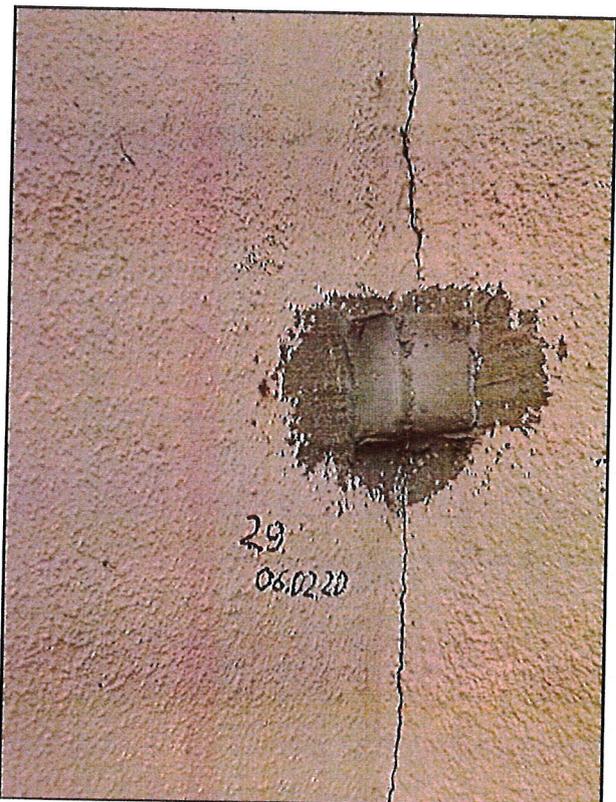
| <p>Сквозные трещины шириной раскрытия до 5 мм в месте примыкания стен пристройки (тамбура) к наружной стене здания по оси «Б» в осях «2-5» (см. Приложение Б, фото 49).</p> | <p>6,7 м.п.</p> | <p>Выполнить устройство деформационного шва деформационного шва в месте примыкания пристройки (тамбура) к наружной стене здания согласно технологической карте</p> |

Фото 49. Трещина, шириной раскрытия мм по оси «Б» в осях «4-5»
