9 РЕКОМЕНДАЦИИ

9.1 Для восстановления эксплуатационной пригодности и дальнейшей безопасной эксплуатации объекта: «Детальное обследование строительных конструкций административного здания, расположенного по адресу: г. Минск, ул. Цнянская, 23а» необходимо:

Дефектная ведомость

65-04/21 - ТЗ

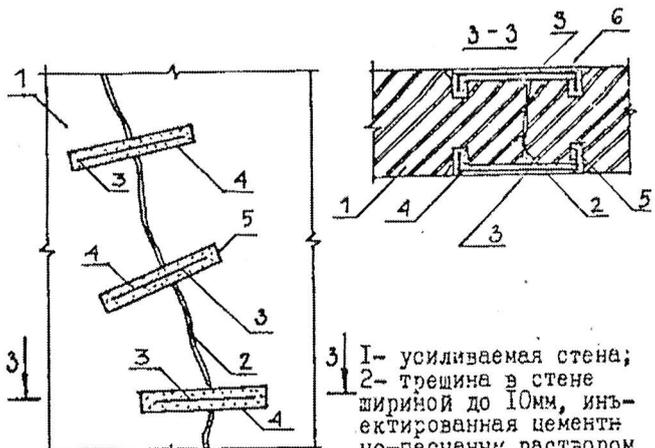
| Дефект/повреждение | Количествов. оценка | Рекомендации |
|--|---|---|
| Сквозные трещины шириной раскрытия до 3 мм в наружной несущей стене | 8,7 м.п. | Кладку стен со сквозными трещинами усилить установкой металлических скоб согласно схеме |

| <p>по оси «Б» в осях «1-2» и по оси «1» в осях «В-Д» (см. Приложение Б, фото 43, 44)</p> | | <p>1- усиленная стена; 2- трещина в стене шириной до 10мм, инъ-ектированная цементно-песчаным раствором после установки скоб; 3- скобы из арматурной стали; 4- паз с кледке, выбранный фрезой; 5- углубления по концам паза, выполненные сверлом; 6- заполнение цементно-песчаным раствором пазов и углублений</p> <p>Применить скобы диаметром 12 мм длиной 400мм с шагом 500мм (10 штук)</p> |
